## Die historische Walcker-Orgel in Paysandú / Uruguay

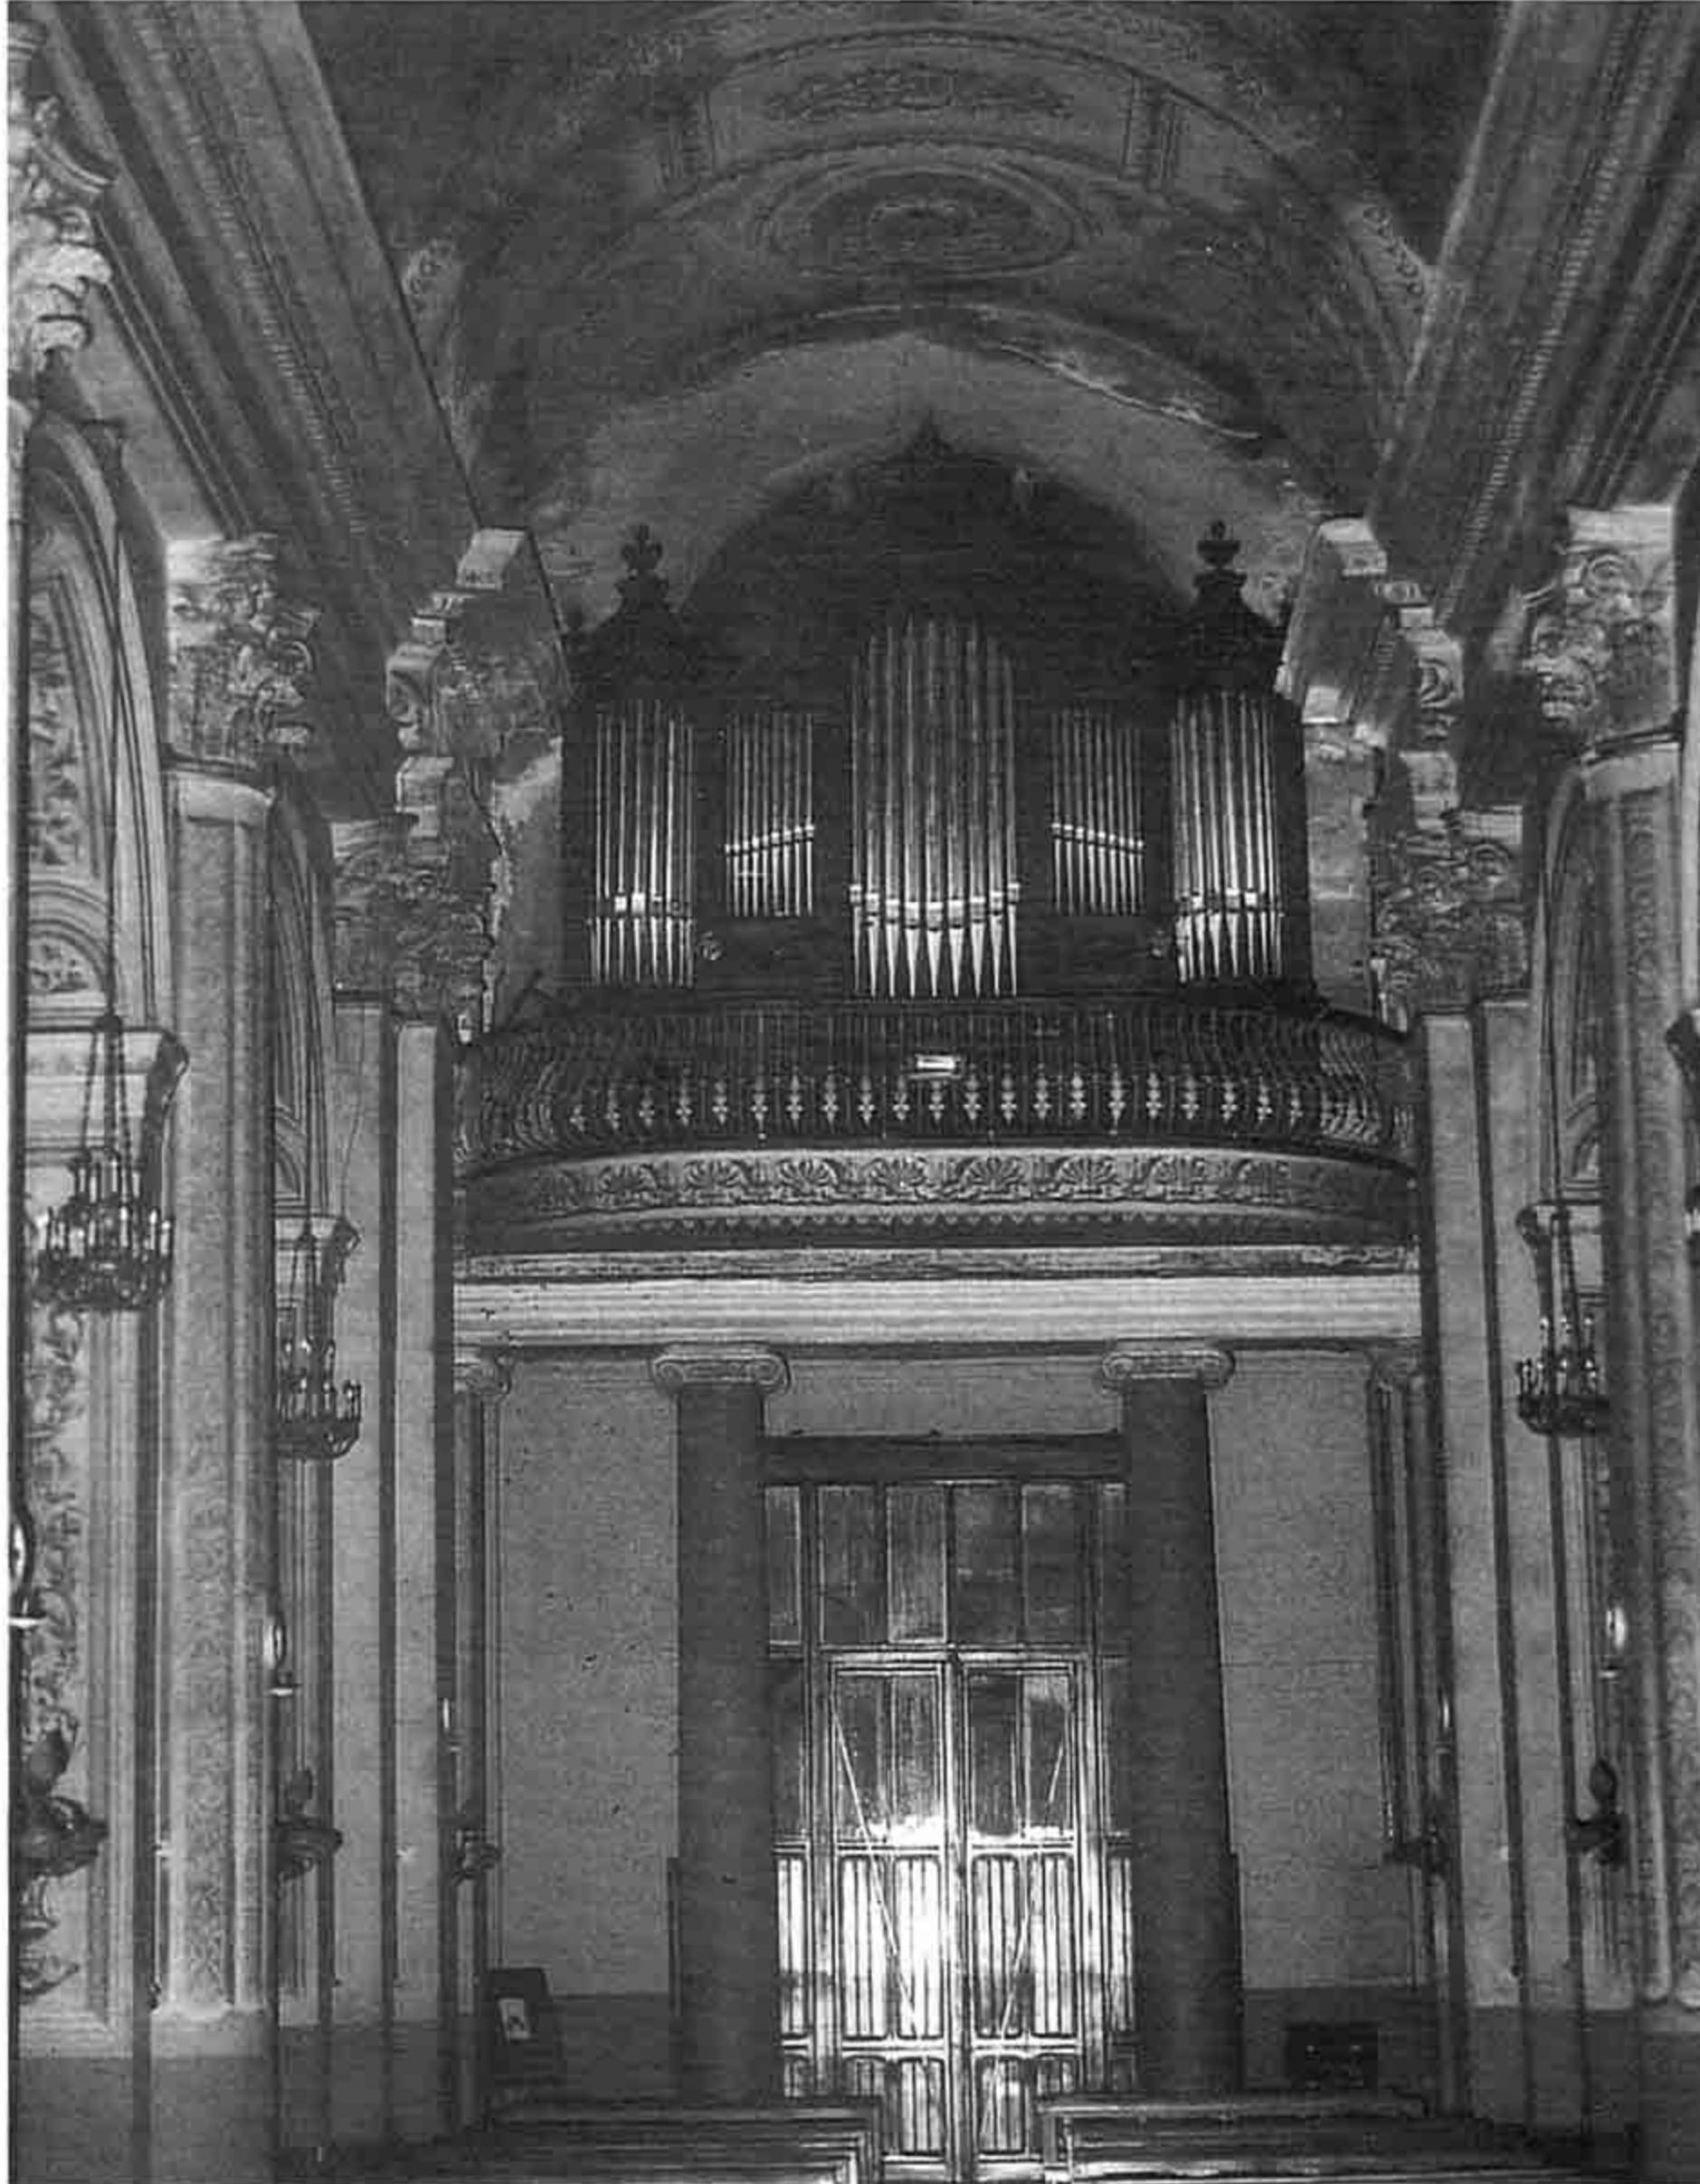
Auf den ersten Blick war zu erkennen, daß die Orgel in Paysandú im Lauf der Jahrzehnte unter dem Klima in Uruguay sehr gelitten hatte. Im Gehäuse waren viele Trocknungsrisse aufgetreten, einige Verzierungen und Profilleisten fehlten. Die Prospekt Pfeifen waren verbeult, der Farbanstrich des Zinks verbraucht. Das Gehäuse besteht aus der Prospektfront und zwei Seitenwänden, die Rückwand bildet die Kirchenmauer. Vor der Orgel steht der Spieltisch mit Blickrichtung zum Altar. Auf der Holzblende zwischen den Manualen befindet sich der Firmenschriftzug „E. F. Walcker & Cie. – Ludwigsburg, Württembg.“, links ein Porzellanschild mit der Aufschrift „Op. 1275“, rechts vom Schriftzug ein weiteres mit der Aufschrift „1906“, also dem Baujahr. Die Orgel verfügt über pneumatische Traktur mit Kegelladen in den Manualen und Taschenladen im Pedal. Das Hauptwerk steht vom Kirchenschiff aus links, die Laden sind geteilt: Oben und unten befindet sich je eine Lade für die tiefe Oktave, die durch den Registerkanal mit der Diskantlade verbunden ist. Die Pfeifen sind chromatisch angeordnet. Hinter dem Hauptwerk, durch den Stimmgang getrennt, befindet sich das Pedal, rechts davon auf der Höhe der Hauptwerks-Oberlade das Schwellwerk. Es nimmt die ganze Tiefe des Gehäuses in Anspruch, die beiden Windladen sind hintereinander angeordnet. Den Prospekt bilden Prinzipal 8' und Octav 4' vom Hauptwerk, nur im Turm rechts stehen Pfeifen des Violon 8' aus dem Pedal. Für sie wurde eine eigene Windlade mit Registersteuerung gebaut, während alle anderen Prospektfelder den Wind direkt von der jeweiligen Bälgenleiste beziehen.

Paysandú.  
Gehäuse der Walcker-Orgel;  
Foto: Jürgen Rodeland

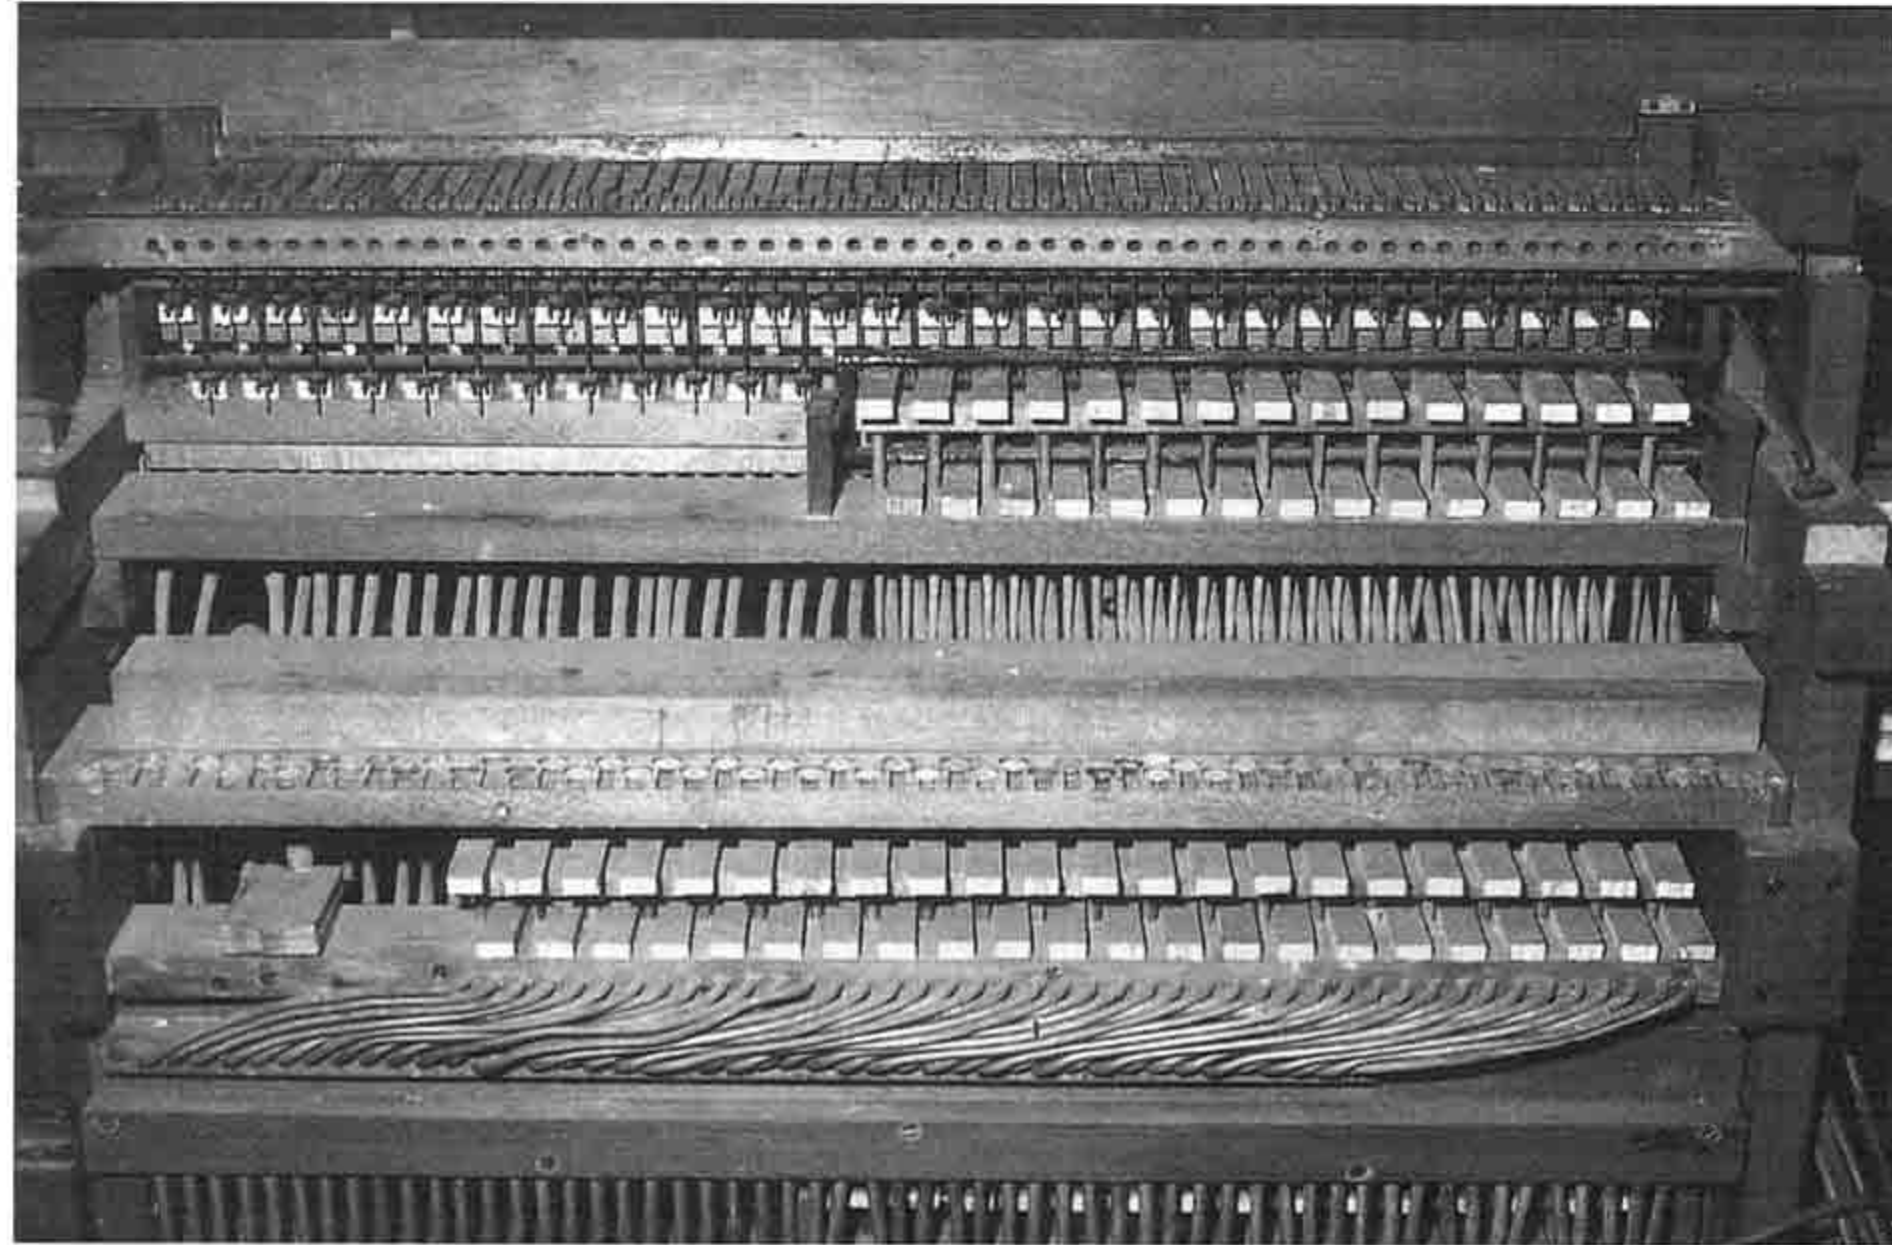
Die Röhrenpneumatik war stark beschädigt. Bei unsachgemäßen Reparaturen wurden Stützen und Aufhängungen der Rohrstränge entfernt. Dadurch sackten diese ab, an einigen Kanten und Führungsrechen knickten sie vollständig ab. Gebrochene Rohre waren mit Kunststoffschläuchen geflickt worden, doch auch diese knickten ab, so daß sich Verzögerung und Unzuverlässigkeit noch verstärkt hatten.

Paysandú  
Pneumatik im Spieltisch der Walcker-Orgel  
vor der Restaurierung  
Foto: Jürgen Rodeland

Die Röhrenpneumatik wurde grundlegend restauriert. Fehlende Stützen der Rohrbäume wurden erneuert, horizontal verlaufende Stränge neu abgehängt. Defekte und fehlende Rohre wurden erneuert; im Bereich der Führungsrechen gebrochene Teile wurden ausgetauscht, wobei die neu angesetzten Teile mit Bleimuffen angeschlossen wurden. Da zu unbekannter Zeit durchgeführte Reparaturen teilweise sehr schlecht ausgeführt waren, war speziell in den Manualen nicht mehr klar erkennbar, ob der vorgefundene Weg der Rohre richtig war. Deshalb mußte die gesamte Pneumatik mit Rauch auf den korrekten Weg hin überprüft werden. Im Kollektivkasten wurden alle Lederkläppchen ausgetauscht. Sämtliche Bälgenleisten wurden abgenommen und alle Bälgen entfernt. Verzogene Leisten wurden gerichtet; anschließend konnten neue Bälgen mit Polipelbetuchung aufgeleimt werden.

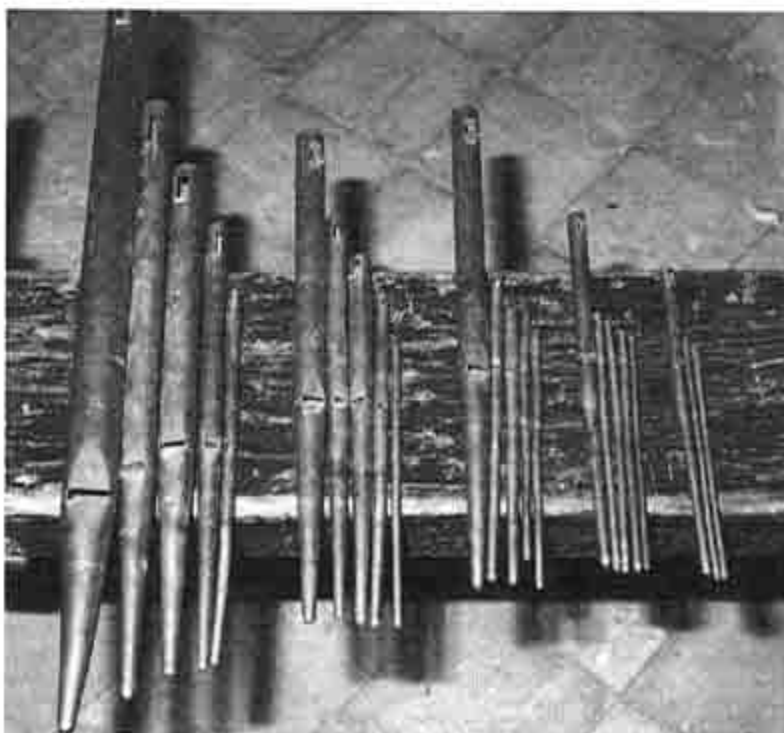
Paysandú, Pfeifen der Hauptwerksmixtur  
Foto: Jürgen Rodeland
