Conacher-Organ report

Donnerstag, 13. April 2017

Zu dieser Orgel möchte ich hiermit einige Ergänzungen anführen:

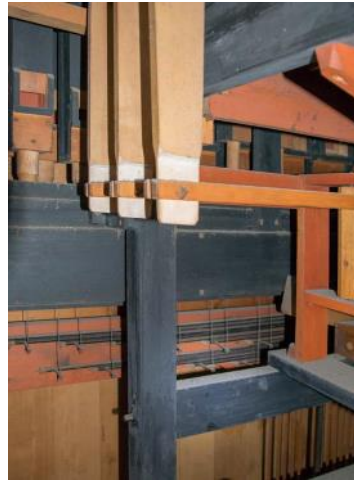
Blick auf Pedallade und drei Registerzüge des II.Man

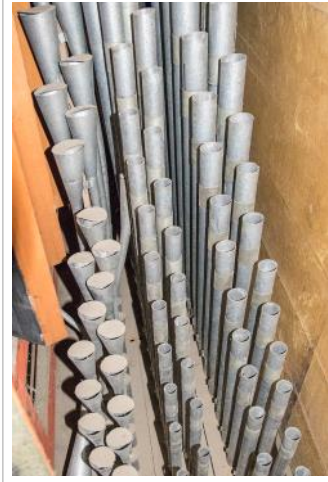
Pfeifenwerk II.Man SW

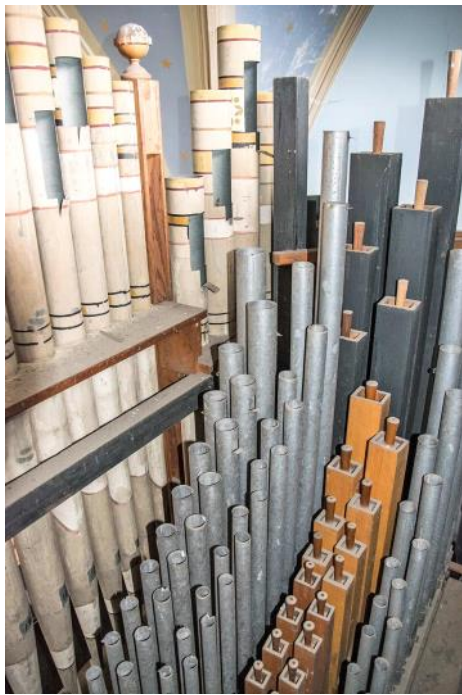
Pfeifenwerk I.Man
