Conacher-Organ report

Donnerstag, 13. April 2017

Zu dieser Orgel möchte ich hiermit einige Ergänzungen anführen:

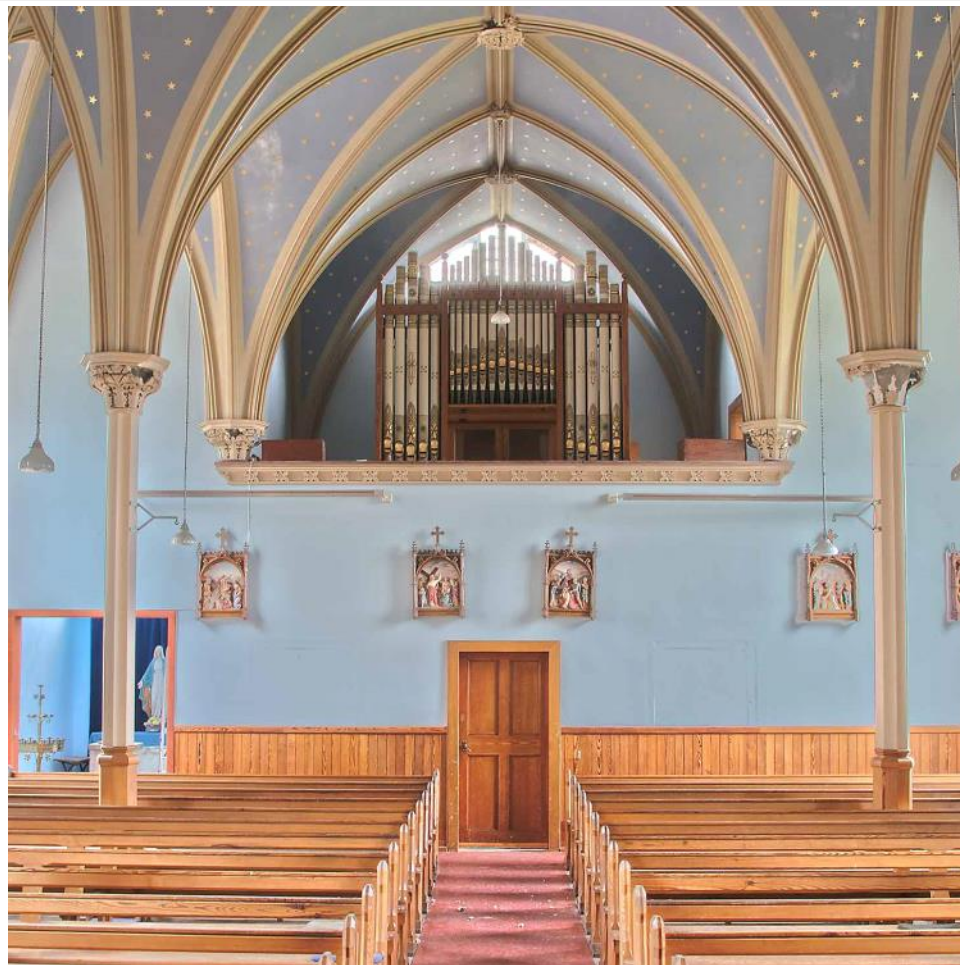
Höhe der Orgel bis Oberkante mittlere Prospektpfeife: **3.867mm**

Breite der Orgel: **2.678mm**

Tiefe der Orgel bis Vorderkante Gehäuse: **2.270mm**
